## Refuge Fründen, Kandersteg (BE), 6 juin 2010 - Déclenchement d'une avalanche par une tierce personne.<sup>1</sup>

*Un groupe de neuf jeunes gens redescend du refuge Fründen autour de midi lorsque se produit l'accident. Un skieur en amont qui effectue la descente déclenche une avalanche de neige meuble. Le skieur ainsi que deux des neuf personnes effectuant la descente sont emportés par le glissement de la masse de neige. L'un des hommes du groupe de neuf personnes est projeté sur de hautes parois rocheuses environ 200 mètres plus bas. Il ne peut être dégagé qu'après son décès.*

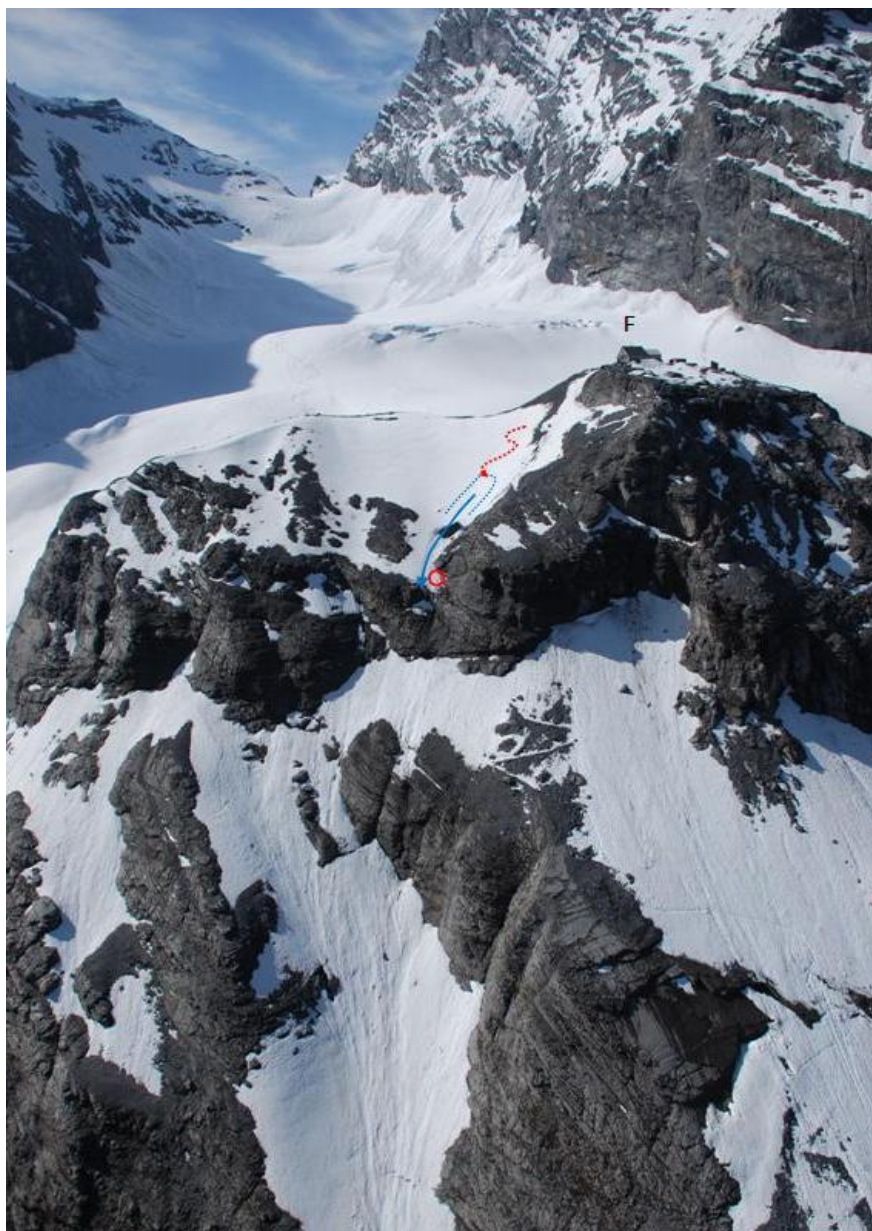
FIGURE 1 – Zone de l'accident au sud-est du lac Oeschinensee avec le glacier Fründen en haut de la photo, le refuge Fründen (F) et l'emplacement de l'accident. La ligne en pointillés rouges indique la trace de descente du skieur, en pointillés bleus le tracé approximatif de l'avalanche à l'origine de l'accident et la flèche bleue indique le sens de glissement de la masse de neige. Le cercle rouge indique l'emplacement des deux randonneurs blessés du groupe de neuf personnes lorsqu'ils ont été emportés par l'avalanche de neige meuble. L'endroit où a été retrouvée la personne blessée mortellement est situé nettement en-dessous de la limite inférieure de la photo (Photo : SLF/J. Schweizer).

- Il ne fait aucun doute que le skieur a attendu qu'il n'y ait plus personne dans la trajectoire de sa descente. Il s'agit d'une mesure de sécurité usuelle. De toute évidence, le laps de temps écoulé n'était pas suffisant. Le groupe de neuf personnes avait vraisemblablement progressé plus lentement que ne le pensait le skieur. Un enseignement à retenir et à appliquer impérativement surtout par les randonneurs inexpérimentés.
