Schnee und Lawinen in den Schweizer Alpen

Hydrologisches Jahr 2018/19

Säntis / Schwägälp (AR), 10. bis 14. Januar 2019 – Ausserordentliche Lawinensituation am Säntis mit mehreren Schadenlawinen

Sehr grosse Lawinnenedergänge richteten Schäden am Hotel auf der Schwägälp, an einer Stütze der Seilbahn und an Alphütten und Wald an. Personen kamen glücklicherweise mit leichten Verletzungen davon.

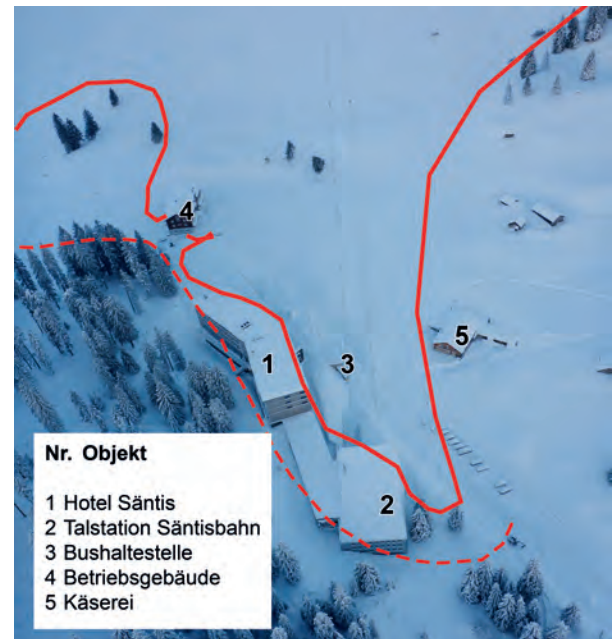
Abbildung 93: Hauptarm des Auslaufbereiches der Lawine, die das Hotel Säntis und die umliegenden Gebäude traf. Rot: Front der Ablagerung, rot gestrichelt: ungefähre Front der Staublawine und Druckeinwirkung (Foto: P. Diener, 11.01.2019)

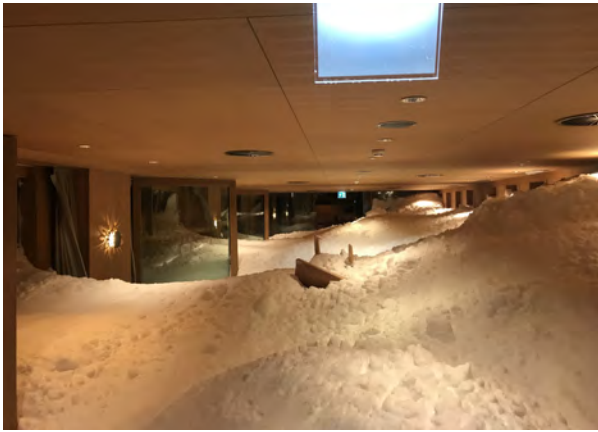
Am 10. Januar um 16.30 Uhr ging eine sehr grosse Lawine aus der Nordflanke des Säntis nieder. Die Schneemassen stürzten über die Felswände der Säntis Nordflanke ab. Das führte zur Bildung einer Staublawine. Diese erreichte die Schwägälp und erfasste dabei Teile des Hotels Säntis und eines Betriebsgebäudes sowie die Talstation der Säntisbahn und die Käserei (Abbildung 93 und 94). Am stärksten Betroffenen war der Restaurantbereich des Hotels Säntis (vgl. Abbildung 94, Nr. 1), wo fünf grosse Fenster (1.4 auf 2.4 m) und eine Schiebetür beschädigt wurden und der Lawinenschnee (rund 100 bis 150 m³) bis in den Speisesaal vordrang

(Abbildung 95). Der Lawinendruck dürfte zwischen 3 und 4 kPa betragen haben. Zwei Personen wurden von Glassplittern leicht verletzt.

Abbildung 95: Die Lawine drang weit in den Speisesaal des Hotels Sântis ein. Glücklicherweise wurde dort niemand von den Schneemassen erfasst (Foto: H. Schoop, 10.01.2019).

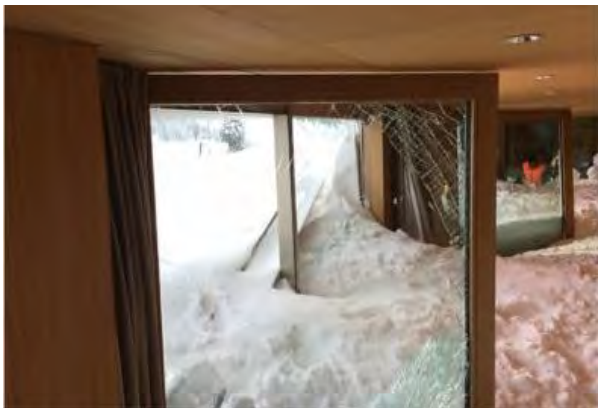
Abbildung 96: Die grössten Schäden wurden an der Südseite des Hotels verzeichnet, wo fünf Fenster und eine Glastür beschädigt wurden (Foto: H. Schoop, 10.01.2019).

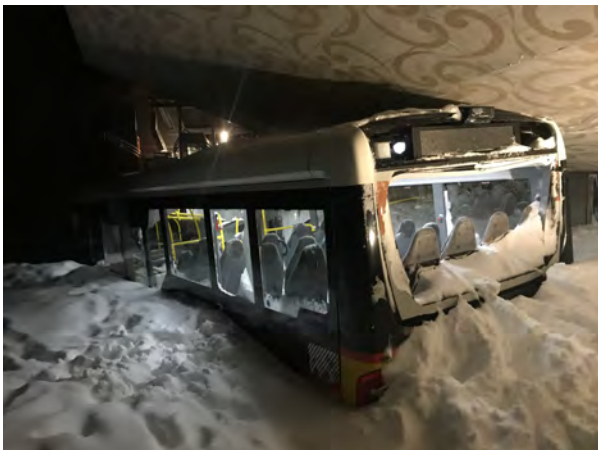
Die Talstation der Säntisbahn (vgl. Abbildung 94, Nr. 2) wurde mit Schneestaub eingedeckt, aber nicht beschädigt. Auf dem Parkplatz wurden 18 Autos (Abbildung 98) und das Postauto erfasst, meterweit verschoben und teilweise verschüttet (Abbildung 97). Die Ablagerung dort betrug 2.5 m. Der Postautochauffeur, welcher sich zur Zeit des Lawinnenedergangs ausserhalb des Fahrzeugs aufhielt, wurde mitgerissen und ganz verschüttet (vgl. Abbildung 94, Nr. 3). Er wurde von einem Angestellten der Bergbahn entdeckt, weil einer seiner

Abbildung 97: Das Postauto wurde von der Lawine erfasst und gegen den Eingangsbereich des Hotels Sântis gedrückt. Der Fahrer befand sich zum Zeitpunkt der Lawine ausserhalb des Postautos und wurde ganz verschüttet. Ein Mitarbeiter der Sântisbahn entdeckte ihn dank eines hervorschauenden Fusses (Foto: H. Schoop, 10.01.2019).

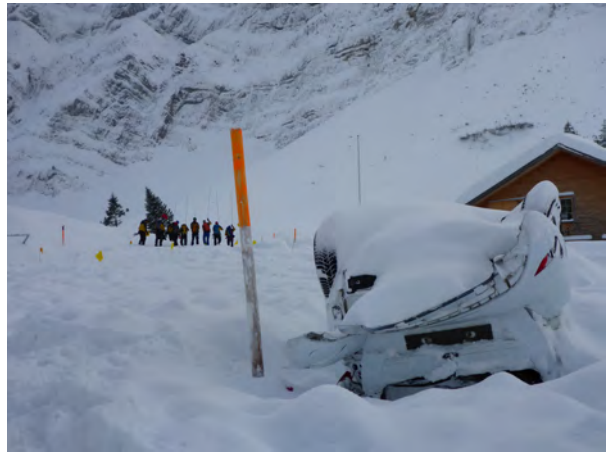
Abbildung 98: Auf dem Parkplatz wurden durch die Lawine mehrere Autos verschoben, gedreht und beschädigt. Diese Aufnahme entstand während den Sucharbeiten am 11. Januar (Foto: P. Diener).

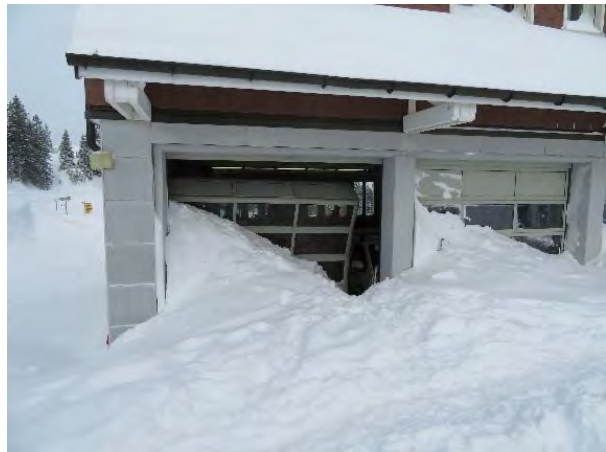
Füsse aus dem Schnee ragte. Er war nicht schwer verletzt und kam mit einem ordentlichen Schreck davon. Am Betriebsgebäude (Haus Girenspez, vgl. Abbildung 94, Nr. 4) wurden die Garagentore und der Eingang eingedrückt und ebenfalls Fenster beschädigt (Abbildung 99). Südlich des Betriebsgebäudes wurden einige grosse Bäume weggerissen. Der östliche Ablagerungsarm betraf die Alp Zweigemmer (vgl. Abbildung 94, Nr. 8), wobei das oberste, neu renovierte Gebäude (vgl. Abbildung 94, Nr. 9 sowie 100) zerstört wurde. Im westlichen Teil der Lawine wurde das Gebäude der Alpschaukäserei von der Staublawine erfasst, wobei dieses weitgehend unbeschädigt blieb (vgl. Abbildung 94, Nr. 5).

Abbildung 99: Eingedrückte Garagentore des Hauses Girenspitz (Quelle: Ereignisanalyse tur gmbh)

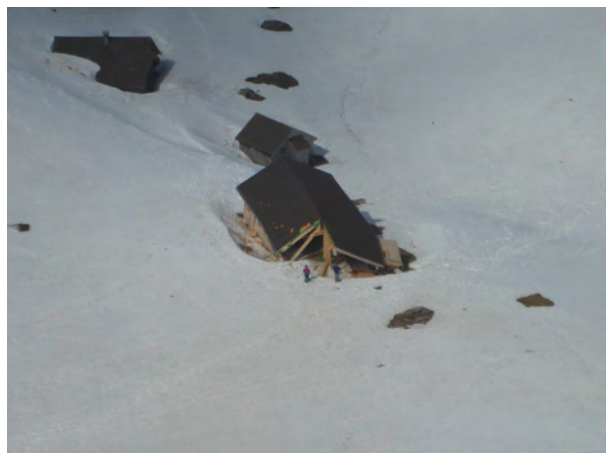
Abbildung 100: Algebäude Zweigemmer mit den Zerstörungsspuren der Lawine (Foto: P. Diener, 17.04.2019)

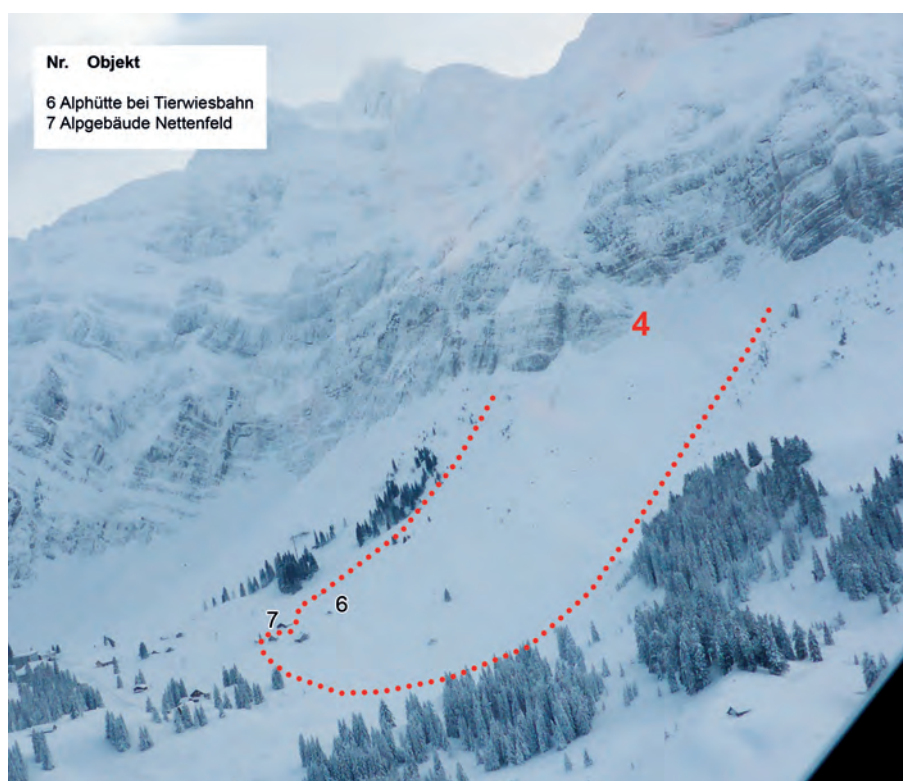
In der Nacht auf den 13. Januar riss eine Lawine unterhalb des Grenzkopfs an und verschüttete Alphütten im Gebiet Gmeinenwisen (Abbildung 102). Dabei erlitt eine Alphütte Totalschaden (vgl. Ab-

Abbildung 102: Auslaufbereiche der Lawinen Nr. 4 vom Grenzkopf mit den betroffenen Objekten (Foto: P. Diener, 13.01.2019).

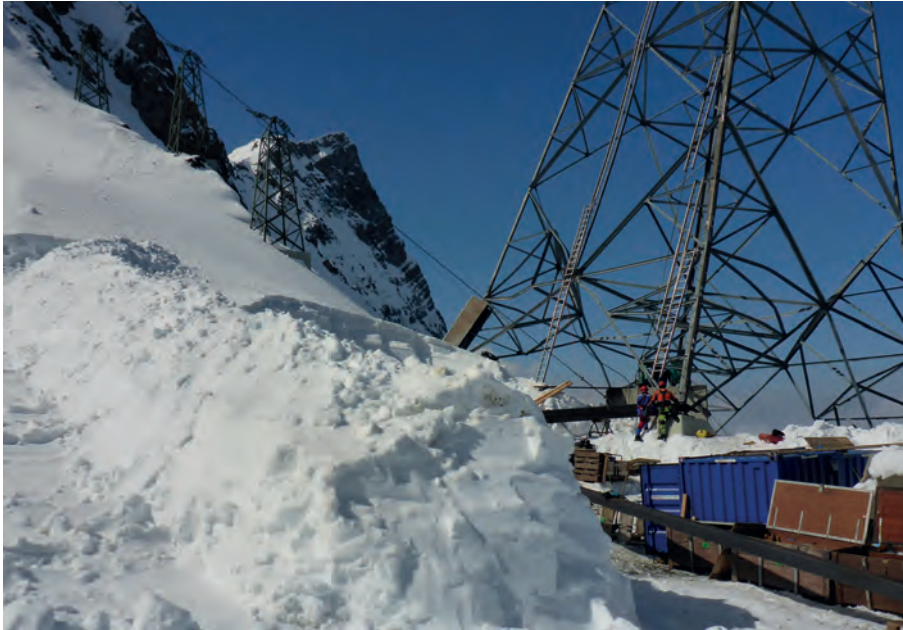
Vermutlich ebenfalls in der Nacht auf den 14. Januar (genauer Abgangszeitpunkt unbekannt) ging eine relativ kleine Lawine aus einem höher gelegen Anrissgebiet unterhalb des Grauchopfs nieder und erreichte die Stütze 1 der Seilbahn (vgl. Abbildung 94, Nr. 11). Der natürliche Geländewall hinter der Fachwerk-Stütze war vermutlich durch vorgängige

Lawinenabgänge eingedeckt, so dass die Lawine direkt auf die Stützenfüsse einwirkte. Ein kleiner Ablenkkeil aus Stahlplatten, der als Objektschutz für den Stützenfuss diente, wurde gegen das Fachwerk gedrückt. Durch den Aufprall wurden einzelne Fachwerkstäbe verbogen oder geknickt (Abbildung 103). Der Personenbetrieb musste daraufhin aus Sicherheitsgründen eingestellt werden. Materialtransporte waren weiterhin möglich. Nach einer provisorischen Reparatur der Stütze konnte die Säntisbahn den Betrieb Ende Mai wieder aufnehmen. Ein Neubau der Stütze ist derzeit in Planung.

Abbildung 103: Stütze 1 der Säntisbahn während der Reparaturarbeiten im Frühling. An der linken Ecke der Stütze sind der Ablenkkeil und die verbogenen Streben sichtbar (Foto: P. Diener, 17.04.2019).

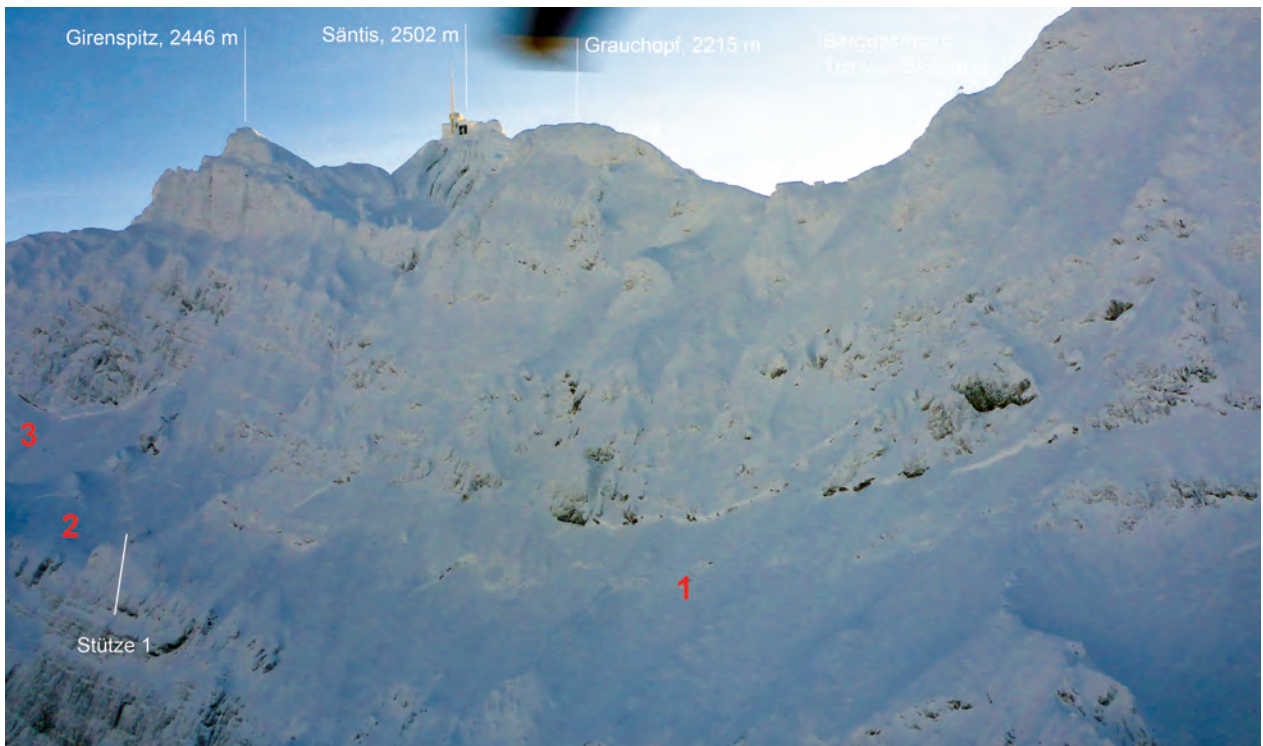
kem bis stürmischem Wind aus Nord bis Nordwest begleitet. Obwohl die Anrissgebiete der Lawinen im Luv liegen, dürfte aufgrund der Topographie mit den diversen Felsbändern in den flacheren Geländeteilen viel Schnee abgelagert worden sein. Die Anrisshöhen betragen rund 1 bis 2 m, teils auch gegen 2.5 m (vgl. Abbildung 104 und 105). Durch die eher tiefen Temperaturen während der ganzen Periode und viel lockerem Schnee wurde die Bildung von Staublawinen begünstigt.

Abbildung 104: Anrissbereich der Hauptlawine Nr. 1 mit dem Band «in den Schnüeren» an deren oberen Grenze auf rund 1900 m die Lawine anbrach. Die Anrisshöhen betragen durchschnittlich rund 1,5 m, maximal bis etwa 2,5 m wobei dies nur aus der Luft abgeschätzt wurde (Foto: P. Diener, 11.01.2019).

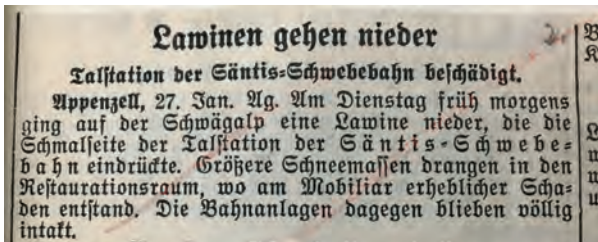
Abbildung 106: Zeitungsausschnitt mit der Mitteilung der Lawinen von 1942 (Quelle: Archiv SLF)

- 27. Januar 1942: Die Talstation der Säntis-Schwebebahn wurde verschüttet, aber nur geringfügig beschädigt. Auf der Schmalseite des Restaurants wurden Fenster eingedrückt und es entstand Schaden an Mobiliar und am Gebäude (Abbildung 106). Der alte Standort (südlich des Betriebsgebäudes) war deutlich stärker exponiert.
- Ende Januar 1954: Eine Alphütte bei Siebenhütten war betroffen.
- 29. April 1965: Acht Alpgebäude im Gebiet Siebenhütten wurden beschädigt oder zerstört. Alter Waldbestand wurde zerstört (Abbildung 107).
- Ende Januar 1986: Die Stütze 1 der Säntisbahn wurde beschädigt.
- 28. Dezember 1986: Auf der Schwägalp wurden zwei Alphütten vollständig zerstört und zwei weitere beschädigt (Rückwand eingedrückt).
