WSL Berichte

Schnee und Lawinen in den Schweizer Alpen

Hydrologisches Jahr 2018/19

Kanton Glarus

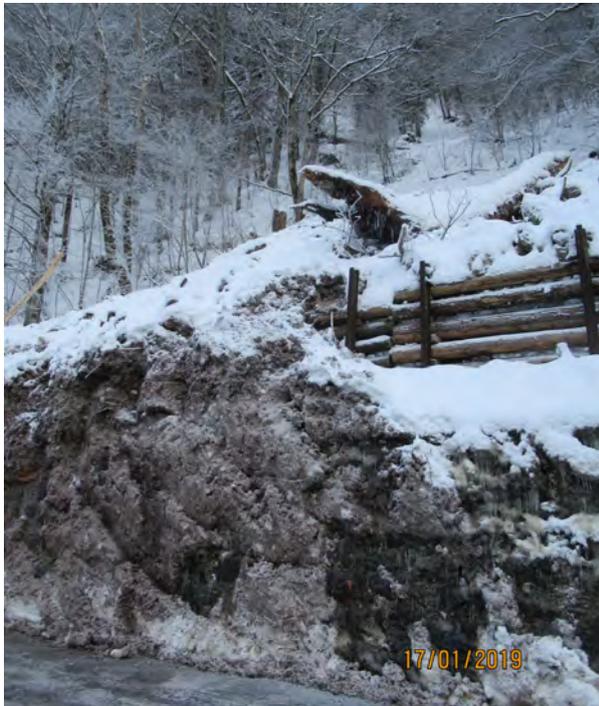
Nr. 71 (13. Januar): Im Bereich Vorder Ruoggis unterhalb der Linie Twiren-Mättlistock ging eine spontane nasse Lawine ab. Es wurde nur die Ablagerung auf der Strasse entlang des Sees beobachtet und keine Angaben zum Anrissgebiet gemacht. Die Lawine zerstörte eine Palisade (Abbildung 155).

Abbildung 155: Zerstörte Palisade an der Klöntalerstrasse (Lawine Nr. 71)(Foto: S. Gygli, 17.01.2019).

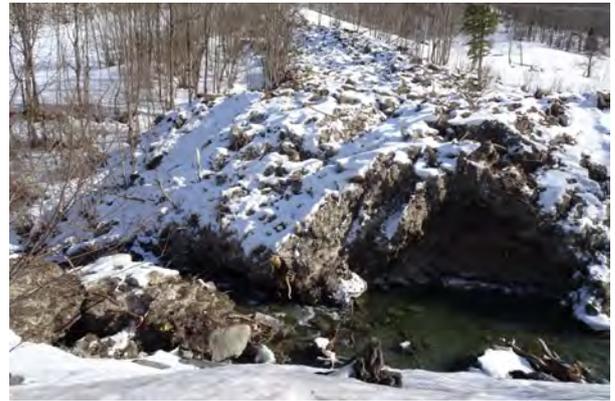
Nr. 74 (13. Januar): Lawine mit Waldschaden, Schadholtzkubatur 200 m³ (Abbildung 156).

Abbildung 156: Ablagerung der Britterenus-Lawine (Nr. 74)(Foto: A. Schmidt, 19.01.2019).

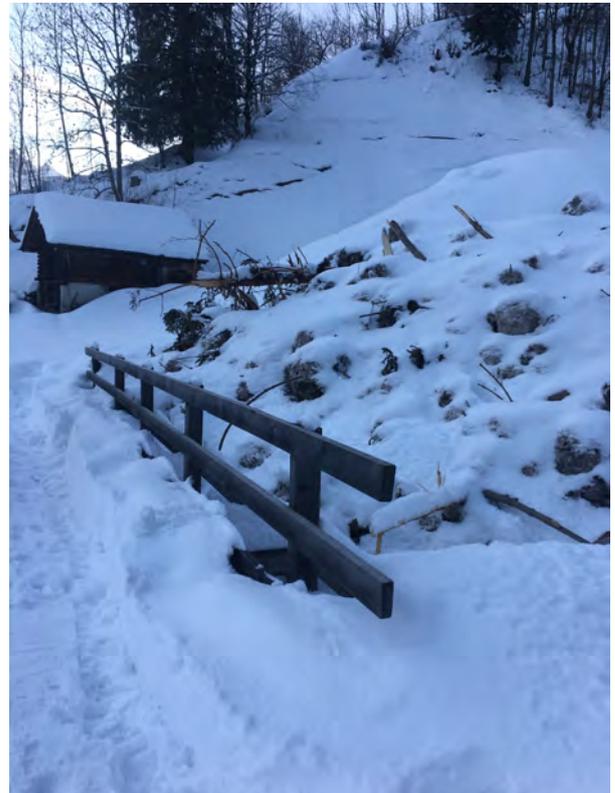
Nr. 75 (13. Januar): Lawine vom Sonnenhorn, anfänglich in der Speichenrus, auf 1180 m, dann Aufteilung in drei Arme, einmal weiter in Speichenrus bis Drachboden, ein Arm in der Mitet bis Herrenegg und ein Arm in Altstafelruus bis Brücke bei Gfell auf 915 m (Abbildung 157). Schadholtzkubatur 390 m³.

Abbildung 157: Ablagerung der Speichenruslawine (Nr. 75), welche sich aufteilte und in der Altstafelruus bis Gfell ging (Foto: K. Bähler, 15.01.2019).

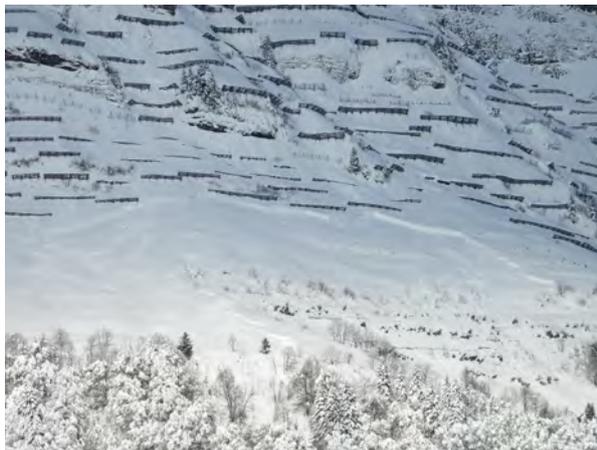
Nr. 114 (14. Januar): Eine sehr grosse Schneebrettlawine ging unterhalb der Lawinenverbauungen Rietstöckli nieder (Abbildung 158). Die Lawine hatte eine maximale Anrissmächtigkeit von 3 bis 4 m (geschätzt aufgrund der Höhe der Verbauungen, Abbildung 159) und verursachte Waldschaden (u.a. Aufforstung Burstegg) und Schäden an der Lawinenverbauung Rietstöckli:

- Bei einem «Züllig-SA»-Werk wurde der Riegel ausgeknickt.
- Bei einer Werkreihe wurde der talseitige Stützenfuss so stark verschoben, dass der talseitige Zuganker gerissen ist.
- Bei einem «KWB»-Schneenetze ist ein bergseitiger Seilanker gerissen.
- Bei einem weiteren «KWB»-Schneenetze ist das Verbindungsseil zwischen Stütze und bergseitigem Seilanker gerissen.

Abbildung 158: Anrissgebiet der Lawine (Nr. 114) am Rietstöckli (Foto: R. Zweifel, 15.01.2019).

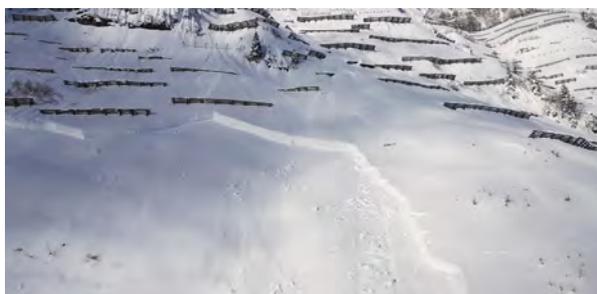
Abbildung 159: Die Lawine (Nr. 114) riss direkt unterhalb der Verbauungen an und erreichte eindrucksvolle Anrissmächtigkeiten (Foto: R. Zweifel, 15.01.2019).

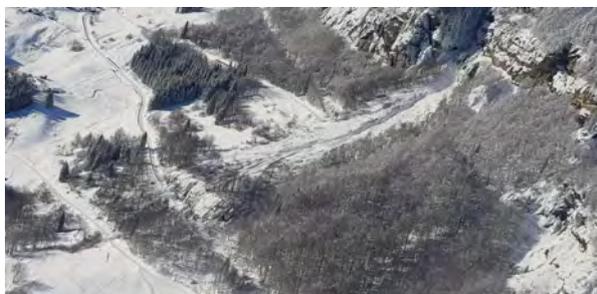
Abbildung 160: Ablagerungsgebiet der Lawine (Nr. 114) am Rietstöckli (Foto: R. Zweifel, 15.01.2019).

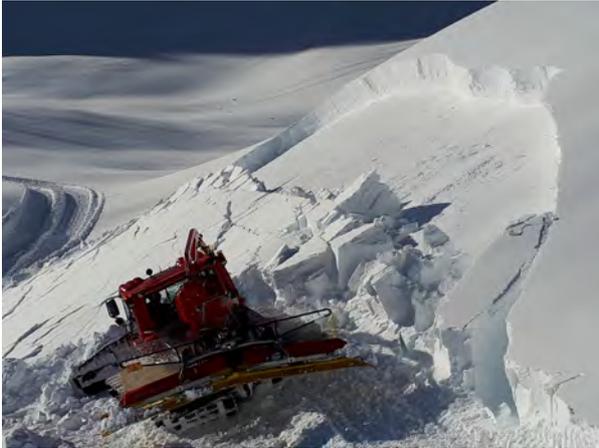
wurde eine Pistenmaschine samt Fahrer von einer Schneebrettlawine erfasst (Abbildung 161). Der Fahrer blieb unverletzt.

Abbildung 161: Mächtige Schneebrettlawine (Nr. 177) im Skigebiet Elm (Foto: Pistenrettungsdienst, 15.01.2019).

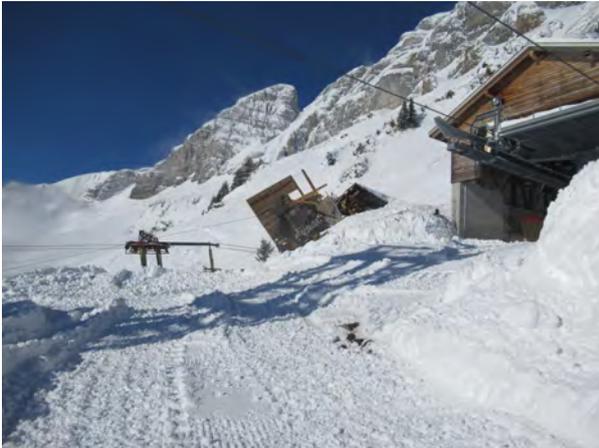
Nr. 179 (15. Januar): Im Skigebiet Braunwald wurde unterhalb des Eggstock-Stollens eine grosse Lawine durch Sprengungen ausgelöst. Die Bergstation des alten Gumen-Skiliftes wurde von der Lawine zerstört (Abbildung 162), die Bergstation der Gumenbahn (Sessellift) beschädigt und zwei Alpbäude auf Oberstafel beschädigt (Abbildung 163).

Abbildung 162: Zerstörte Bergstation des alten Gumen-Skiliftes (Lawine Nr. 179)(Foto: J. Apolloni, 15.01.2019).

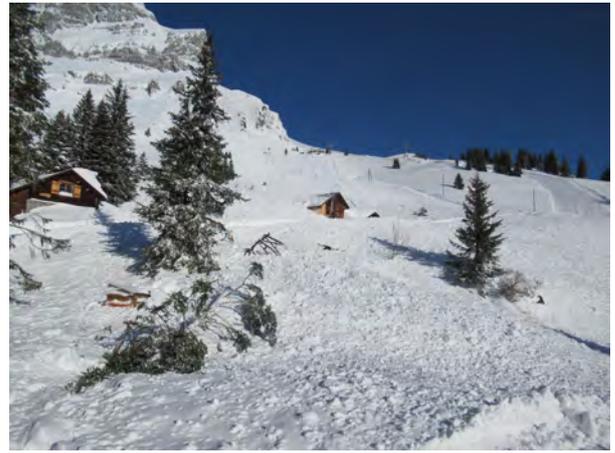
Abbildung 163: Alp Oberstafel mit zwei beschädigten Alpbüden (Lawine Nr. 179)(Foto: J. Apolloni, 15.01.2019).

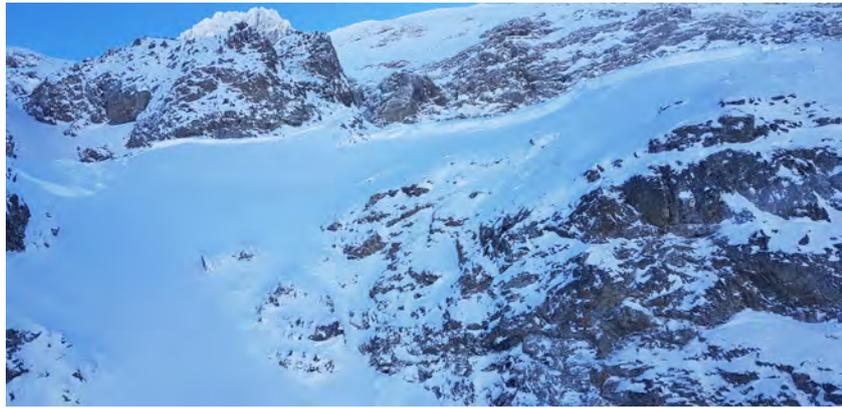
Nr. 178 (15. Januar): Unterhalb des Vorstegstocks ging eine Schneebrettlawine durch das Tobel entlang des Furbachs ab. Sie floss im Talboden in einer Rechtskurve um einen Hochspannungsmasten herum, verschonte das Haus «Berg», nahm aber den Stall daneben mit und zerstörte diesen komplett. Ein weiterer Hochspannungsmasten wurde ebenfalls knapp verschont (Abbildung 164 und 165).

Abbildung 164: Teil des Anrissgebietes der Furbachlawine (Nr. 178)(Foto: K. Bähler, 15.01.2019).

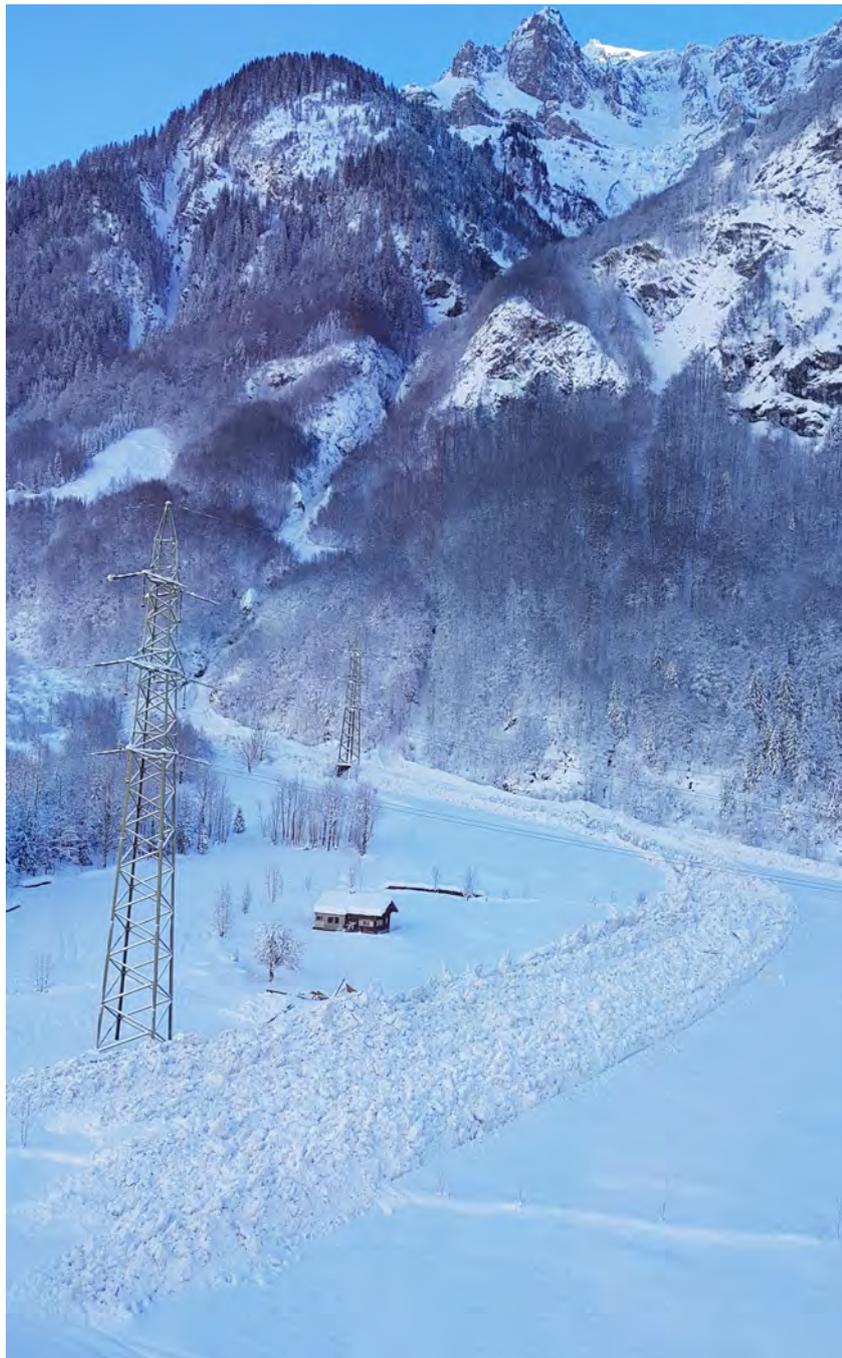
Abbildung 165: Ablagerungsarm der Furbachlawine (Nr. 178). Sie floss um ein Haus und den Hochspannungsmast herum, zerstörte aber einen Stall (Foto: K. Bähler, 15.01.2019).
