## Refuge Fründen, Kandersteg (BE), 6 juin 2010 - Déclenchement d'une avalanche par une tierce personne.<sup>1</sup>

*Un groupe de neuf jeunes gens redescend du refuge Fründen autour de midi lorsque se produit l'accident. Un skieur en amont qui effectue la descente déclenche une avalanche de neige meuble. Le skieur ainsi que deux des neuf personnes effectuant la descente sont emportés par le glissement de la masse de neige. L'un des hommes du groupe de neuf personnes est projeté sur de hautes parois rocheuses environ 200 mètres plus bas. Il ne peut être dégagé qu'après son décès.*

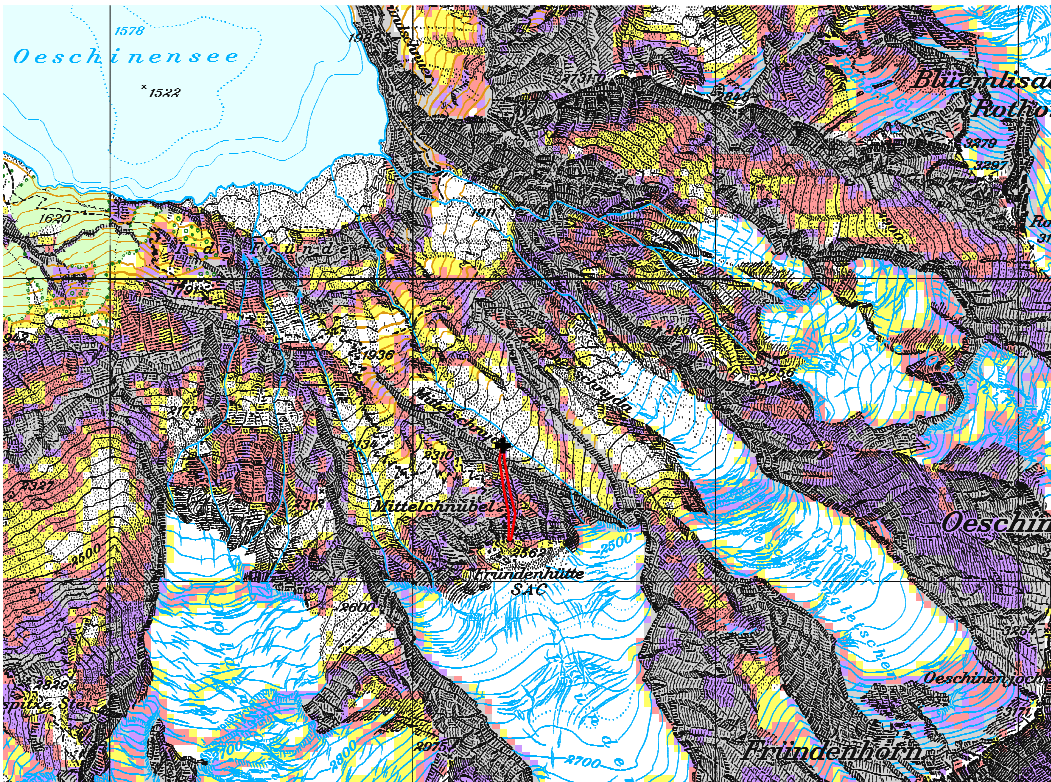
FIGURE 2 – Extrait de carte de la zone de l'accident (carte 1:25 000, n° 1248) avec le contour de l'avalanche qui a causé l'accident (rouge) et l'endroit où a été retrouvée la victime. Carte: reproduit avec l'autorisation de swisstopo (JA100118/JD100040).
